Nationale Forschungsprogramme 70 und 71

Nachhaltiges Auenmanagement und Wasserkraft

Flut auf Bestellung

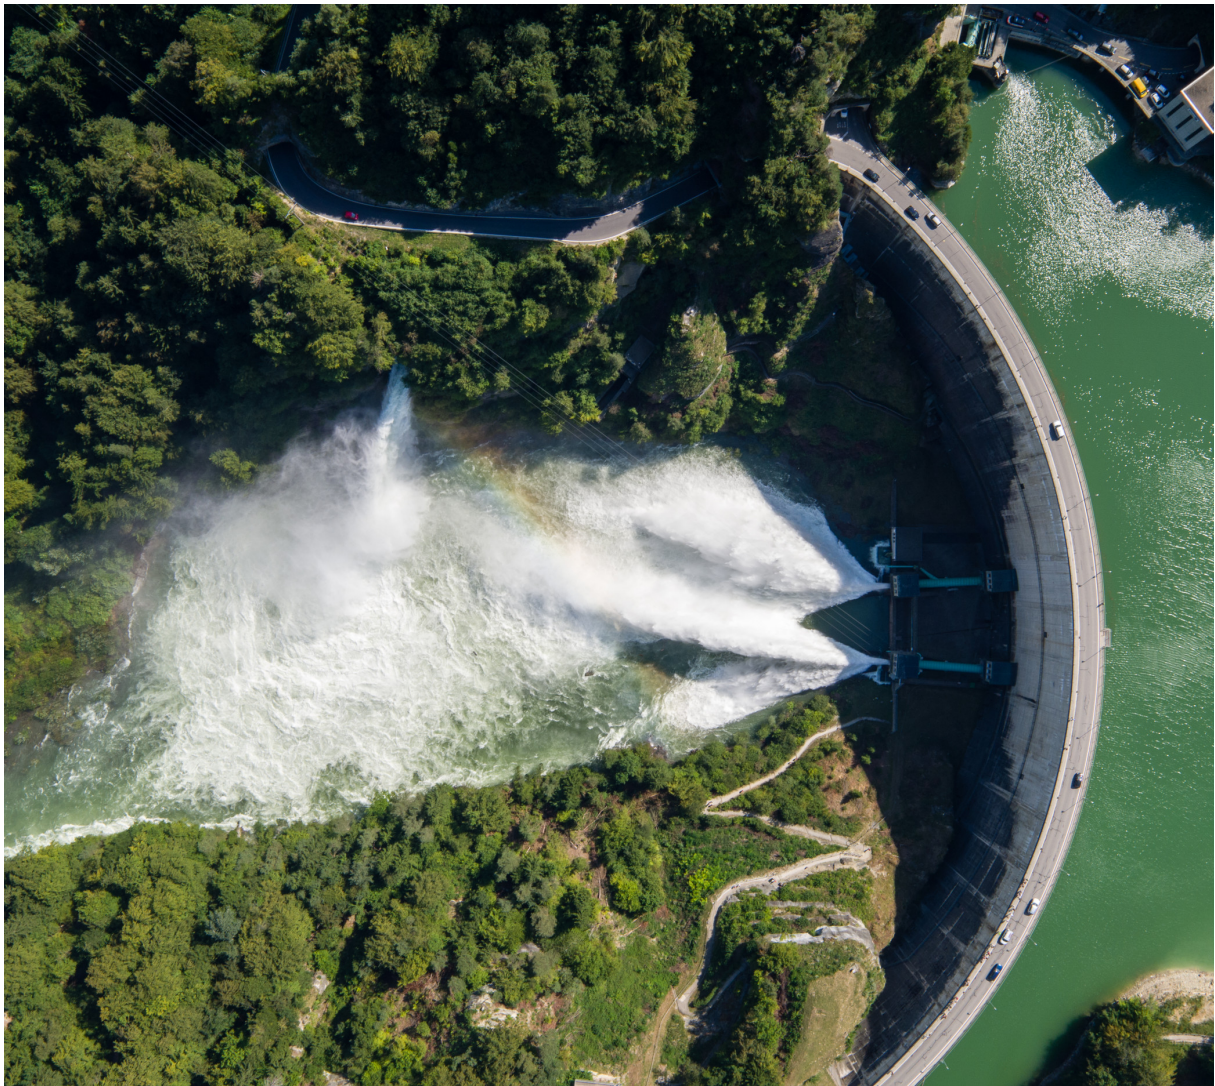
Während dem Flut-Experiment strömten 9,5 Millionen Kubikmeter Wasser aus dem Greizersee und verursachten ein künstliches Hochwasser. *Quelle:* Forschungsgruppe Ökohydrologie ZHAW

Schliesslich öffneten die Betreiber im September 2016 die Schleusen – insgesamt 9,5 Millionen Kubikmeter Wasser strömten aus dem Greizersee. Resultat: Die Flut erodierte die überwuchernde Vegetation vieler Kiesbänke und brachte Wasser in zuvor trocken gelegte Seitengerinne. So wurden aquatische Wirbellose, die an ruhige Gewässer angepasst sind, weggespült – doch ihr Bestand erholte sich rasch wieder, wie eine Bestandesaufnahme zwei Monate nach der Flut zeigte.

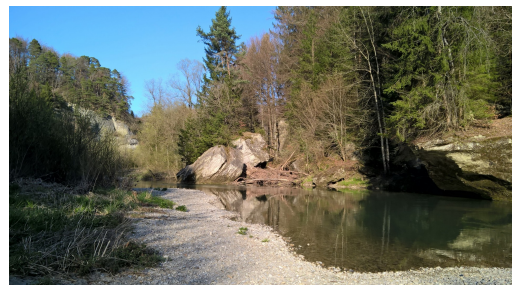
Zahmes Flüsschen: Unterhalb der Staumauer von Rossens fliesst die Saane sehr spärlich. Flickr / Patrick Fäh

So auch bei der Staumauer Rossens im Kanton Freiburg, welche die Saane zum Greizersee aufstaut. Unterhalb der Staumauer fließen noch 2,5 (im Winter) bis 3,5 (im Sommer) Kubikmeter Wasser pro Sekunde ab – vor dem Bau der Staumauer war es ein Mehrfaches davon. Deshalb spriessen im Auengebiet nun Bäume und Sträucher auf den Kiesbänken, im seichten Wasser wachsen Algen und im Flussbett fehlt das Geschiebe, weil die Staumauer dieses zurückhält. Die Folge: das Auengebiet von nationaler Bedeutung droht stark zu verarmen oder sogar zu verschwinden.

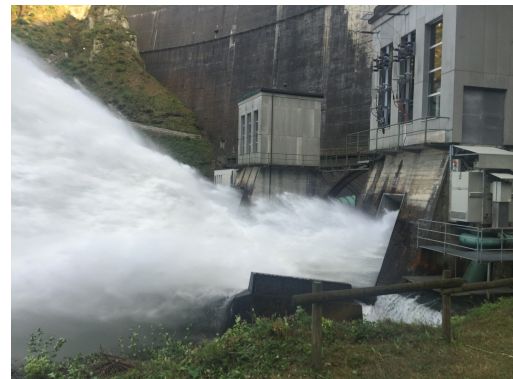
Am Fuss der Staumauer von Rossens schießt das Wasser aus den Schleusen. Forschungsgruppe Ökohydrologie ZHAW

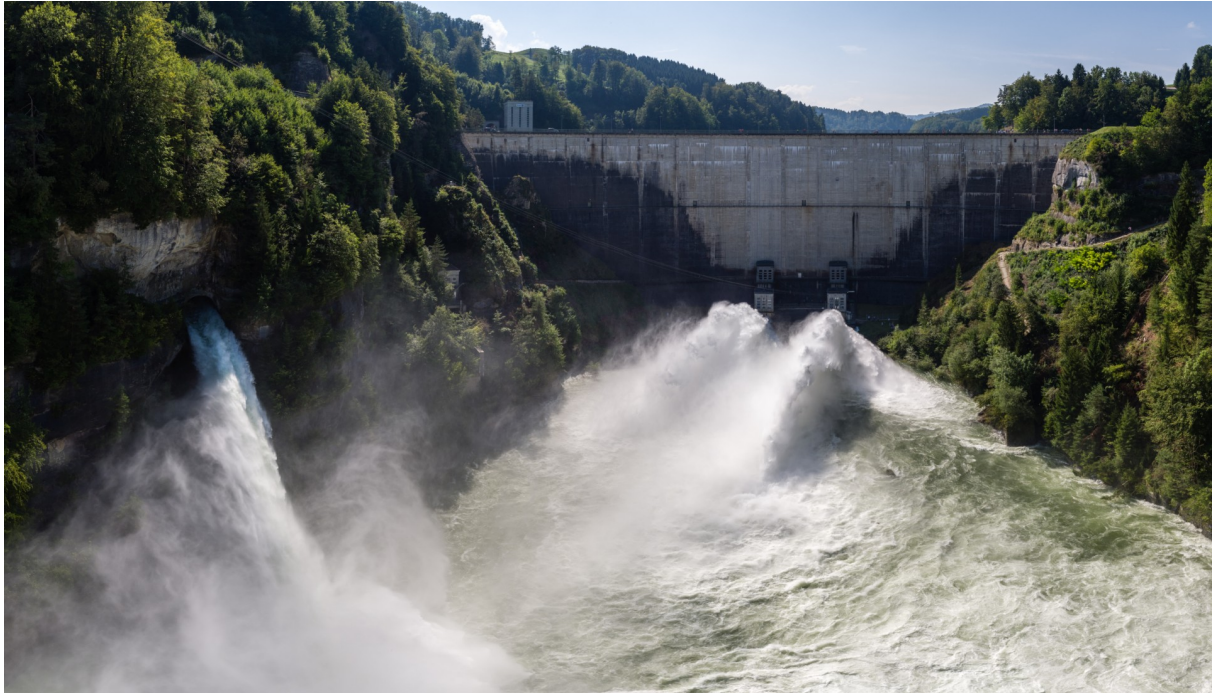
Frontansicht Talsperre während Hochwasser. Forschungsgruppe Ökohydrologie, ZHAW

Insgesamt vertiefte sich das Flussbett leicht, obwohl die Forschenden Stein- und Kieshaufen eingebracht hatten. Allerdings sind die angelegten Depots nur etwa zur Hälfte abgetragen worden, denn die maximale Abflussmenge betrug wegen technischer Probleme nicht wie vorgesehen 255 m³/s, sondern nur 195 m³/s. Von den 500 markierten Steinen fanden die Wissenschaftler insgesamt 277 wieder. Der am weitesten mitgeschwemmte Stein hatte 286 Meter zurückgelegt. Ausserdem zeigte sich, dass durch die abwechselnde Anordnung der Depots links und rechts an den Ufern diversere Habitate für Tiere und Pflanzen entstanden. Insgesamt werten die Forschenden die Auswirkungen des künstlichen Hochwassers auf die Auenlandschaft positiv – und sie stellten fest, dass die Zugabe des Gerölls sehr wichtig war. Allerdings war das künstliche Hochwasser an der Saane auf ein einmaliges Ereignis beschränkt. Um einen langfristigen und nachhaltigen Nutzen für die Auenökologie zu erreichen, sind regelmässige Wiederholungen solcher Hochwasser mit Geschiebeschüttungen zwingend notwendig, wie die Forschenden festhalten.
