Nationale Forschungsprogramme 70 und 71

Nachhaltiges Auenmanagement und Wasserkraft

## Flut auf Bestellung

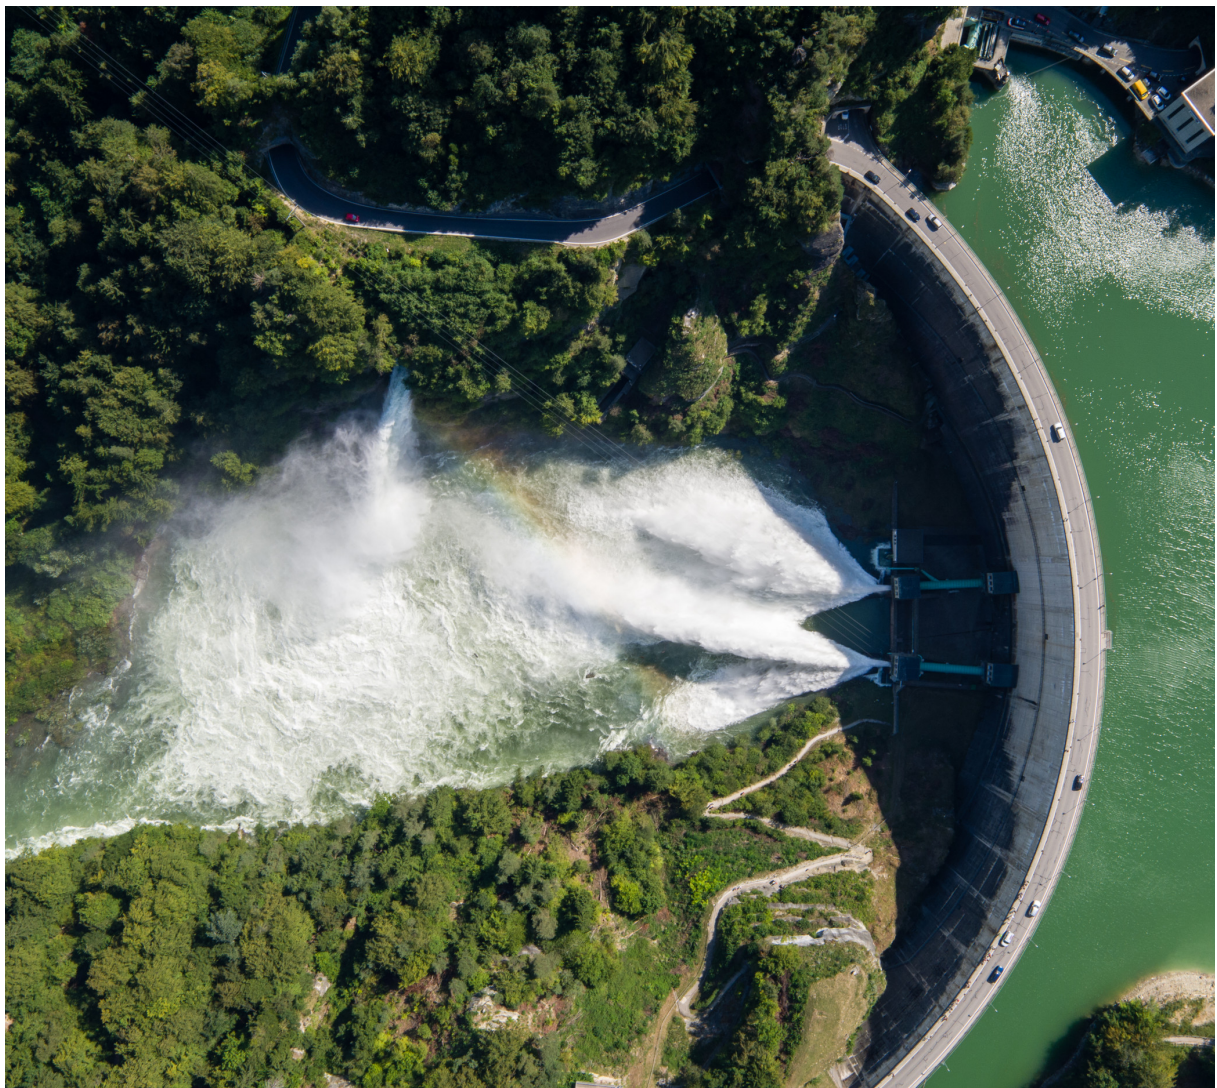
Während dem Flut-Experiment strömten 9,5 Millionen Kubikmeter Wasser aus dem Greizersee und verursachten ein künstliches Hochwasser. *Quelle:* Forschungsgruppe Ökohydrologie ZHAW

Schliesslich öffneten die Betreiber im September 2016 die Schleusen – insgesamt 9,5 Millionen Kubikmeter Wasser strömten aus dem Greizersee. Resultat: Die Flut erodierte die überwuchernde Vegetation vieler Kiesbänke und brachte Wasser in zuvor trocken gelegte Seitengerinne. So wurden aquatische Wirbellose, die an ruhige Gewässer angepasst sind, weggespült – doch ihr Bestand erholte sich rasch wieder, wie eine Bestandesaufnahme zwei Monate nach der Flut zeigte.

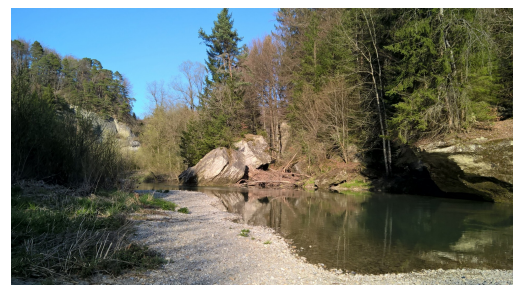
Zahmes Flüsschen: Unterhalb der Staumauer von Rossens fliesst die Saane sehr spärlich. Flickr / Patrick Fäh

So auch bei der Staumauer Rossens im Kanton Freiburg, welche die Saane zum Greizersee aufstaut. Unterhalb der Staumauer fliessen noch 2,5 (im Winter) bis 3,5 (im Sommer) Kubikmeter Wasser pro Sekunde ab – vor dem Bau der Staumauer war es ein Mehrfaches davon. Deshalb spriessen im Auengebiet nun Bäume und Sträucher auf den Kiesbänken, im seichten Wasser wachsen Algen und im Flussbett fehlt das Geschiebe, weil die Staumauer dieses zurückhält. Die Folge: das Auengebiet von nationaler Bedeutung droht stark zu verarmen oder sogar zu verschwinden.

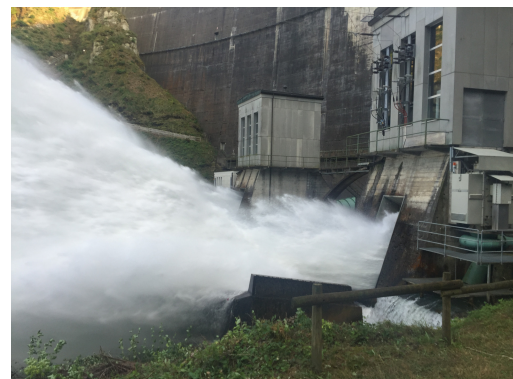
Am Fuss der Staumauer von Rossens schiesst das Wasser aus den Schleusen. Forschungsgruppe Ökohydrologie ZHAW

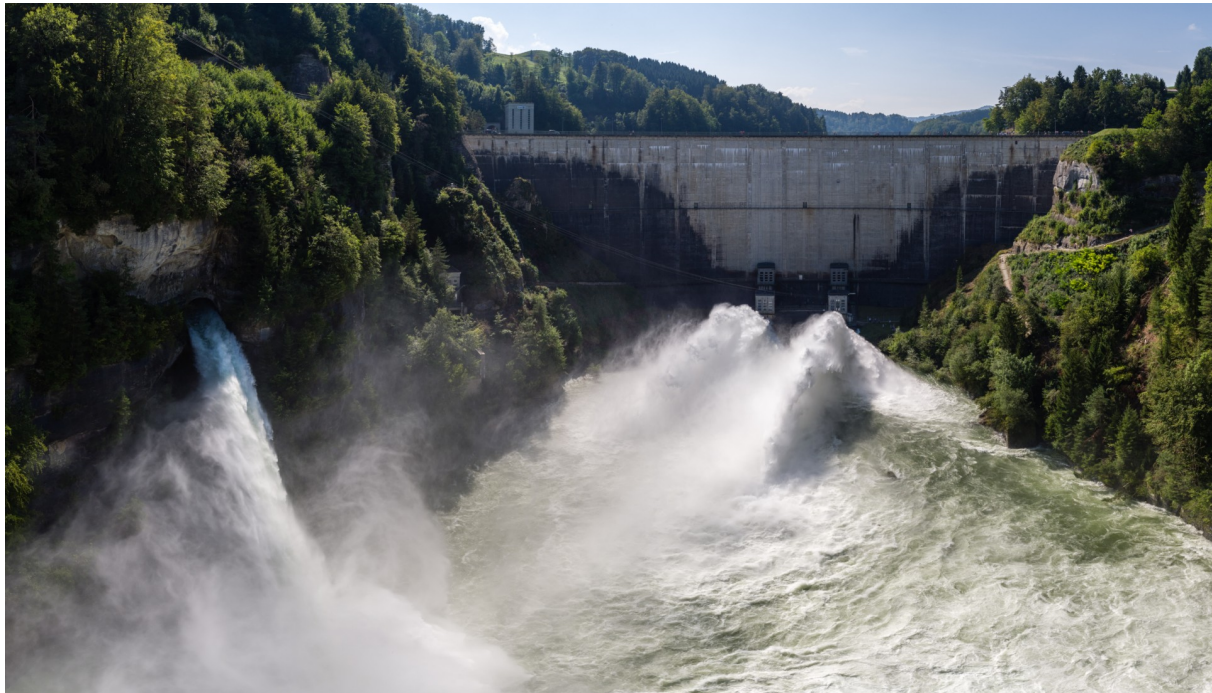
Frontansicht Talsperre während Hochwasser. Forschungsgruppe Ökohydrologie, ZHAW

Insgesamt vertiefte sich das Flussbett leicht, obwohl die Forschenden Stein- und Kieshaufen eingebracht hatten. Allerdings sind die angelegten Depots nur etwa zur Hälfte abgetragen worden, denn die maximale Abflussmenge betrug wegen technischer Probleme nicht wie vorgesehen 255 m<sup>3</sup>/s, sondern nur 195 m<sup>3</sup>/s. Von den 500 markierten Steinen fanden die Wissenschaftler insgesamt 277 wieder. Der am weitesten mitgeschwemmte Stein hatte 286 Meter zurückgelegt. Ausserdem zeigte sich, dass durch die abwechselnde Anordnung der Depots links und rechts an den Ufern diversere Habitate für Tiere und Pflanzen entstanden. Insgesamt werten die Forschenden die Auswirkungen des künstlichen Hochwassers auf die Auenlandschaft positiv – und sie stellten fest, dass die Zugabe des Gerölls sehr wichtig war. Allerdings war das künstliche Hochwasser an der Saane auf ein einmaliges Ereignis beschränkt. Um einen langfristigen und nachhaltigen Nutzen für die Auenökologie zu erreichen, sind regelmässige Wiederholungen solcher Hochwasser mit Geschiebeschüttungen zwingend notwendig, wie die Forschenden festhalten.
