Projet

Gestion durable des zones inondables et force hydraulique

Inondation sur commande

Dans les cours d'eau situés en aval des barrages, le débit d'eau est souvent faible et les ouvrages de retenue interrompent le transport de sable et de gravier. Le lit de la rivière est alors colonisé par les algues et l'écosystème du cours d'eau dépérit. Ce projet de recherche a étudié si des crues artificielles pouvaient remédier à la situation.

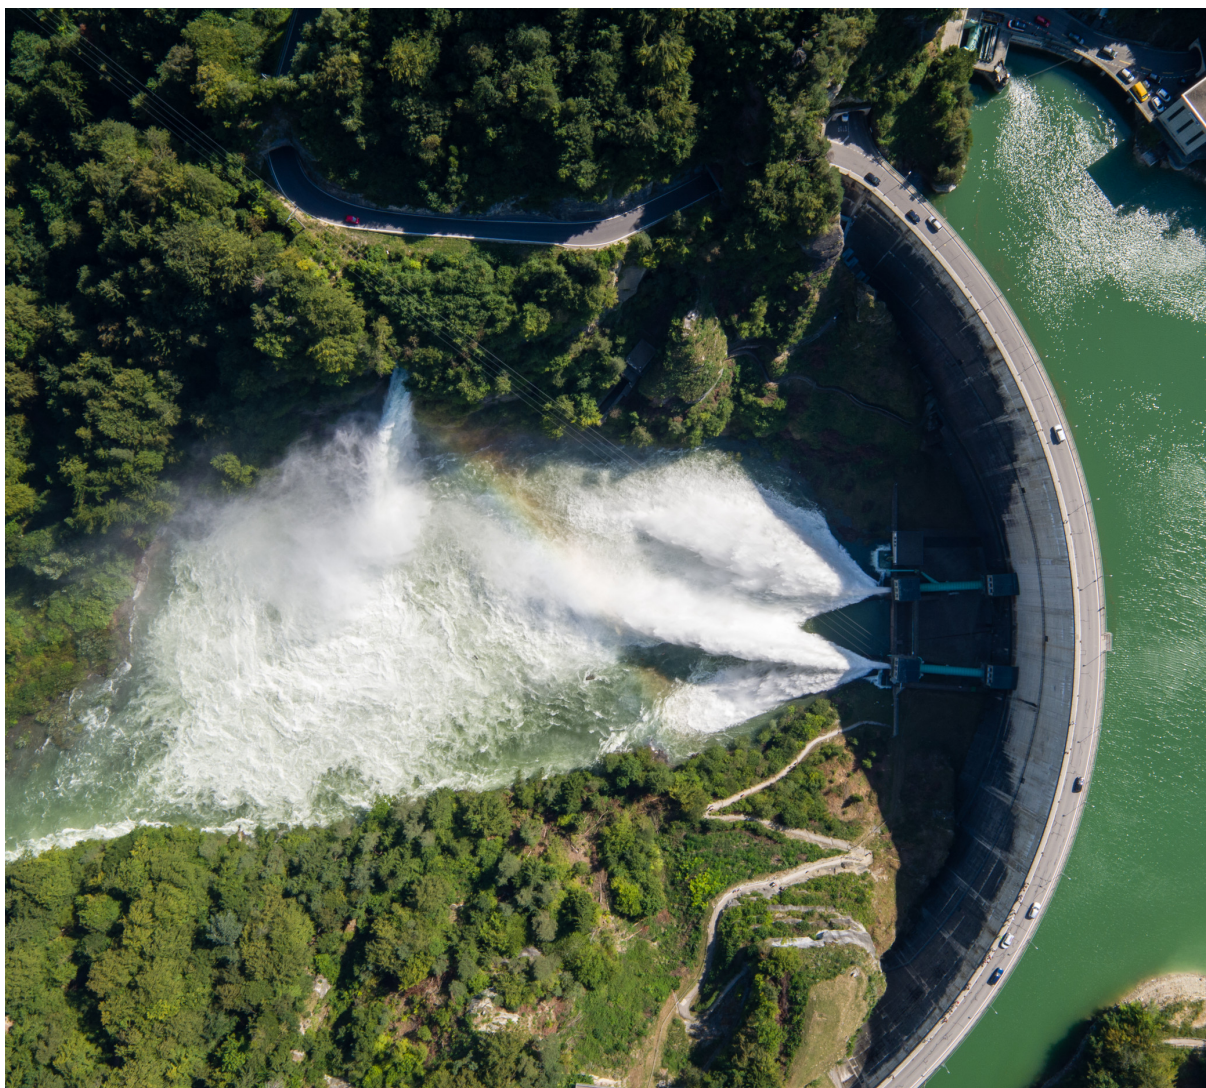
Au cours de l'expérience, 9,5 millions de mètres cubes d'eau se sont écoulés du lac de Gruyère et ont provoqué une inondation artificielle. *Source* : Forschungsgruppe Ökohydrologie ZHAW

Enfin, en septembre 2016, les exploitants ont ouvert les vannes, libérant ainsi quelque 9,5 millions de mètres cubes d'eau du lac de la Gruyère. Résultat : le flux a érodé la végétation qui envahissait de nombreux bancs de graviers et a remis en eau des canaux latéraux préalablement asséchés. Les invertébrés aquatiques, adaptés à des eaux calmes, ont été emportés par l'eau mais, comme le montre un relevé effectué deux mois après la crue, leur population s'est rapidement reconstituée.

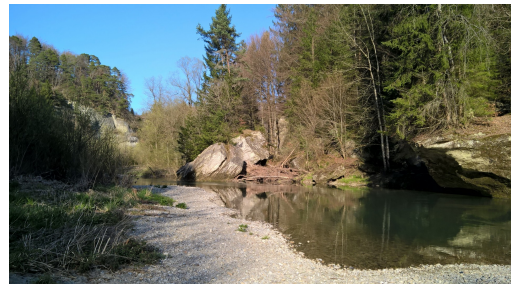
Une rivière apprivoisée : en aval du barrage de Rossens, la Sarine coule très faiblement. Flickr / Patrick Fäh

Tel est également le cas pour le barrage de Rossens, dans le canton de Fribourg, qui retient les eaux de la Sarine pour alimenter le lac de la Gruyère. En aval du barrage, le débit varie entre 2,5 mètres cubes d'eau par seconde (en hiver) et 3,5 (en été), alors qu'il était bien plus élevé avant la construction de la retenue. Dans les plaines alluviales, des arbres et des arbustes poussent désormais sur les bancs de graviers, des algues se développent dans les eaux peu profondes et les alluvions disparaissent du lit de la rivière car le barrage les retient. Des plaines alluviales d'importance nationale menacent par conséquent fortement de s'appauvrir, voire de disparaître.

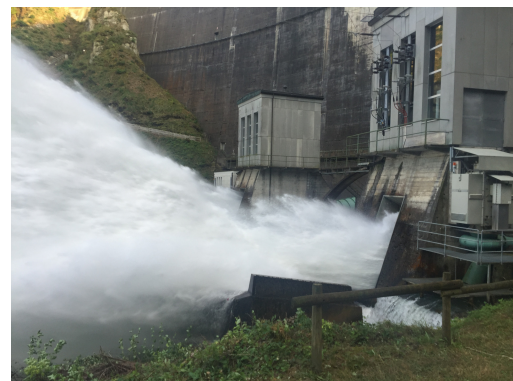
Au pied du barrage de Rossens, l'eau jaillit des écluses. Forschungsgruppe Ökohydrologie ZHAW

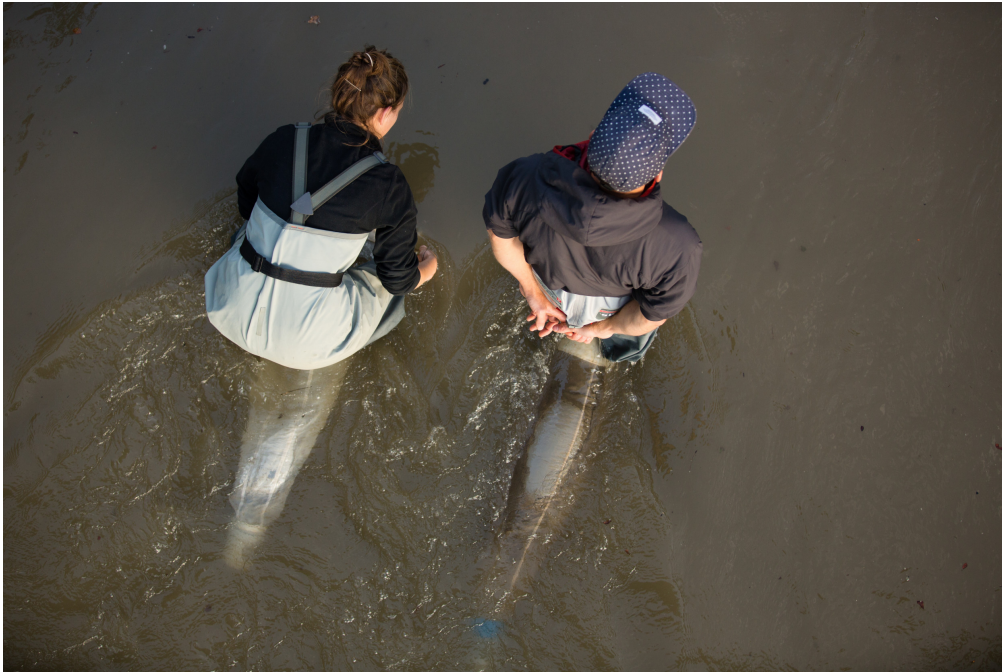
Les chercheurs prélèvent des échantillons dans la rivière Forschungsgruppe
Ökohydrologie, ZHAW

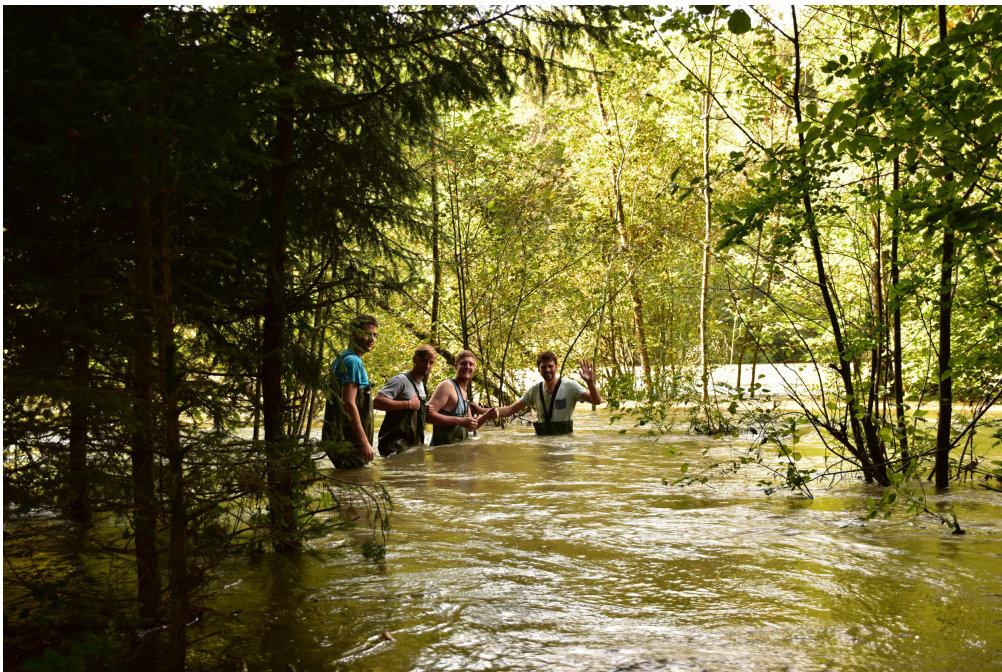
Pendant l'inondation, les forêts de la plaine inondable de la Saane sont sous l'eau.
Forschungsgruppe Ökohydrologie, ZHAW

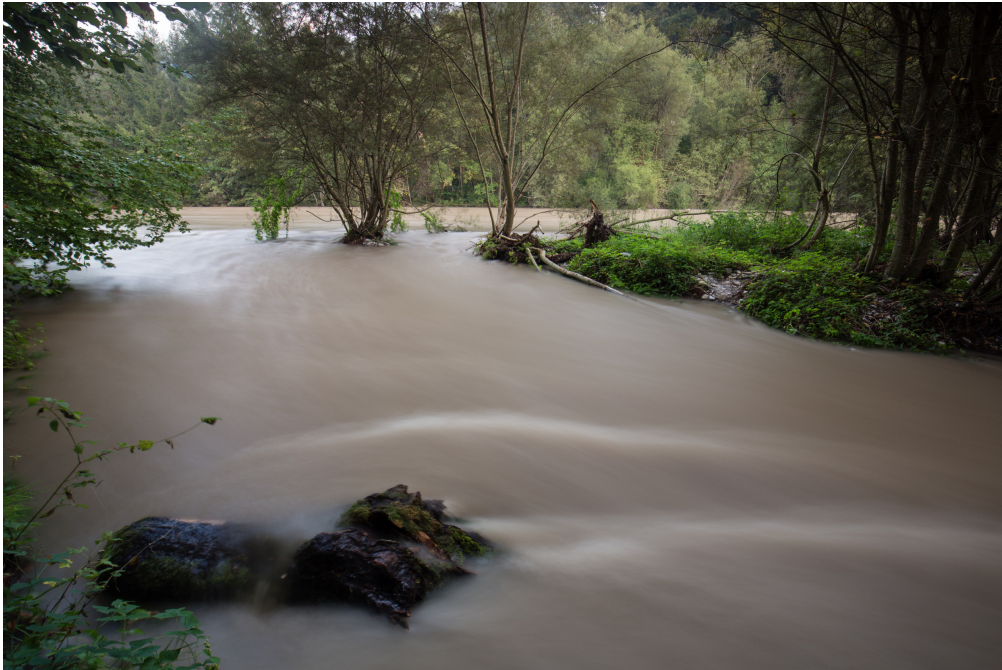
La longue exposition montre comment l'eau coule à travers la forêt.
Forschungsgruppe Ökohydrologie, ZHAW

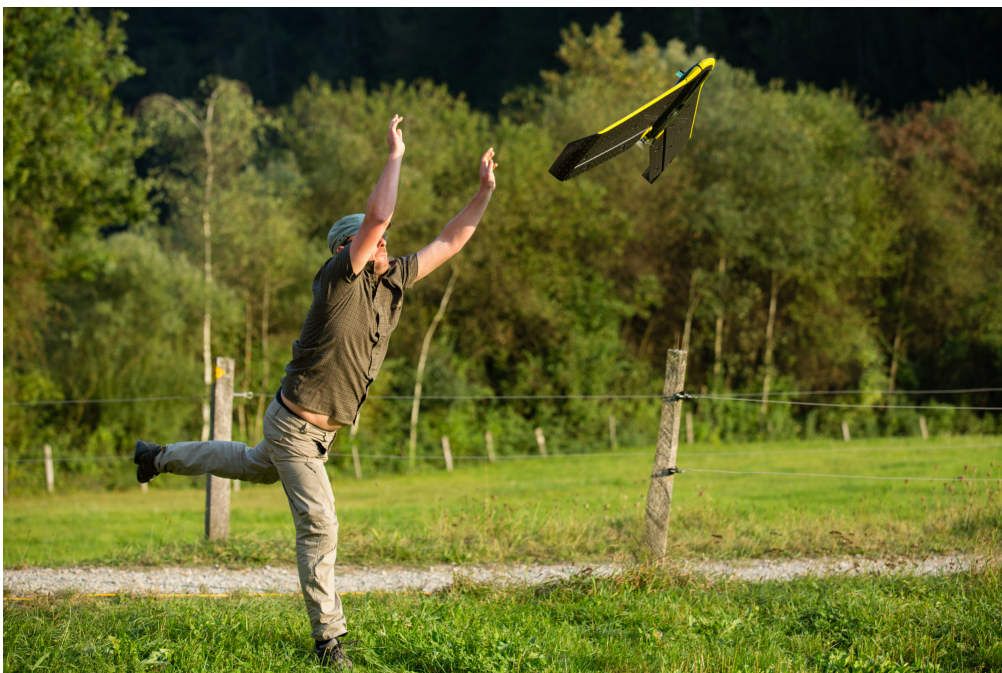
Lancement d'un drone de recherche. Forschungsgruppe Ökohydrologie, ZHAW

Afin de chiffrer et de surveiller les effets d'un faible débit et de crues artificielles sur l'écologie d'un cours d'eau, les scientifiques ont développé une procédure de monitoring. Celle-ci exploite des clichés effectués au sol et par des drones, ainsi que des modèles informatiques et les processus d'évaluation qui en découlent, comme l'indice hydromorphologique de la diversité (IHMD). Grâce à l'expérience des crues, les chercheurs ont pu affiner ce monitoring et procéder à des ajustements pour les zones alluviales. Cela permet de mieux évaluer les modifications subies par un cours d'eau du fait des interventions et des mesures de renaturation. Ainsi, les exploitants de centrales peuvent mieux prévoir les conséquences de crues artificielles sur la structure et sur la diversité biologique des cours d'eau. Mais, le monitoring n'est pas uniquement utile pour la planification. Il sert également à surveiller en permanence des mesures déjà mises en place, à déterminer si les objectifs fixés ont été atteints ou si d'autres actions sont encore nécessaires. Tout cela ne profite pas seulement à la nature, mais aussi à l'attitude de la population vis-à-vis des grands aménagements de cours d'eau et, par conséquent, à la mise en œuvre de la Stratégie énergétique 2050.
