# Projet

## Monitoring des constructions en béton

## Quel est l'état de santé d'un bâtiment ou d'un pont ?

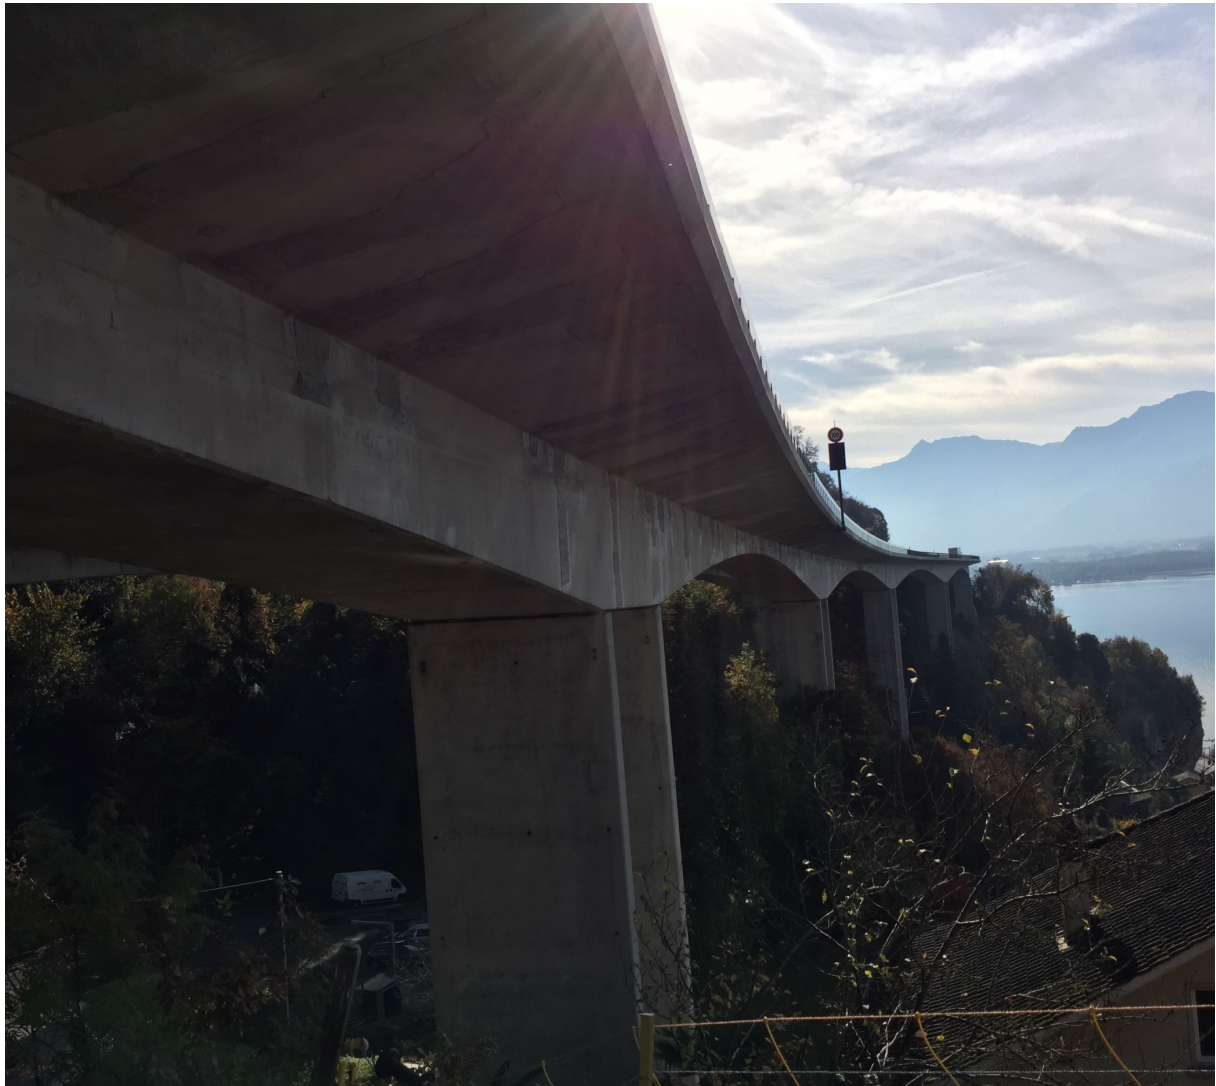
Le pont de Chillon a été réhabilité avec du béton fibré à ultra-hautes performances. *Source* : Eleni Chatzi / EPF

En 2014, des dégâts ont été constatés sur le viaduc de Chillon, un pont en béton de deux kilomètres de long dans le canton de Vaud. Afin de consolider l'ouvrage dans les zones concernées, une couche de BFUP de 45 millimètres d'épaisseur a été coulée sur le béton d'origine. Le pont a ensuite été équipé de capteurs et a fait l'objet d'une première phase de surveillance de trois mois. Les mesures effectuées ont porté sur les déformations et les vibrations causées par le trafic routier et les influences environnementales, ainsi que les micro-dommages dans le matériau. Le monitoring sera poursuivi afin d'obtenir des informations sur les comportements à long terme. Les chercheurs ont déjà pu en tirer un certain nombre d'enseignements importants : le pont a par exemple subi plus de micro-dommages au cours des mois chauds que pendant les mois froids. Par ailleurs, l'utilisation du pont a également joué un rôle significatif : les dégâts ont été plus importants aux heures de pointe qu'en dehors de celles-ci. Mais avant tout, les chercheuses et chercheurs sont arrivés à la conclusion que la structure en béton pouvait supporter en toute sécurité les contraintes liées à la circulation et que la consolidation en BFUP avait augmenté la durée de vie et la résistance du pont.
