Projet

Gestion durable des zones inondables et force hydraulique

Inondation sur commande

Dans les cours d'eau situés en aval des barrages, le débit d'eau est souvent faible et les ouvrages de retenue interrompent le transport de sable et de gravier. Le lit de la rivière est alors colonisé par les algues et l'écosystème du cours d'eau dépérit. Ce projet de recherche a étudié si des crues artificielles pouvaient remédier à la situation.

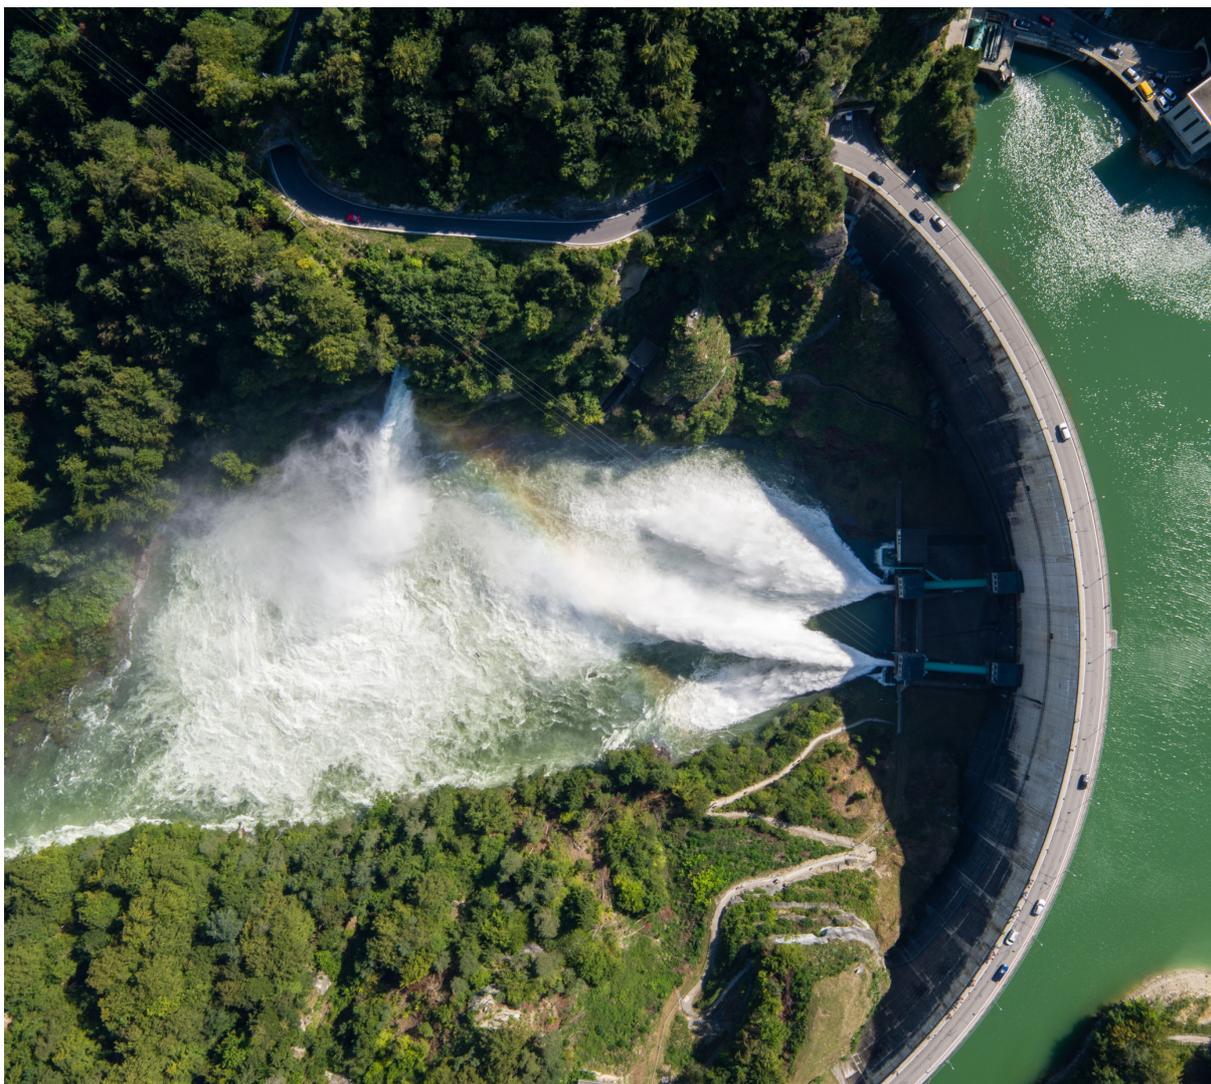
Au cours de l'expérience, 9,5 millions de mètres cubes d'eau se sont écoulés du lac de Gruyère et ont provoqué une inondation artificielle. *Source* : Forschungsgruppe Ökohydrologie ZHAW

Enfin, en septembre 2016, les exploitants ont ouvert les vannes, libérant ainsi quelque 9,5 millions de mètres cubes d'eau du lac de la Gruyère. Résultat : le flux a érodé la végétation qui envahissait de nombreux bancs de graviers et a remis en eau des canaux latéraux préalablement asséchés. Les invertébrés aquatiques, adaptés à des eaux calmes, ont été emportés par l'eau mais, comme le montre un relevé effectué deux mois après la crue, leur population s'est rapidement reconstituée.

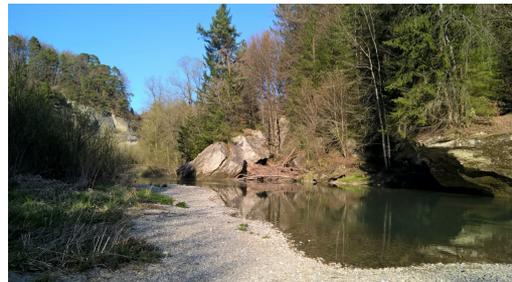
Une rivière apprivoisée : en aval du barrage de Rossens, la Sarine coule très faiblement. Flickr / Patrick Fäh

Tel est également le cas pour le barrage de Rossens, dans le canton de Fribourg, qui retient les eaux de la Sarine pour alimenter le lac de la Gruyère. En aval du barrage, le débit varie entre 2,5 mètres cubes d'eau par seconde (en hiver) et 3,5 (en été), alors qu'il était bien plus élevé avant la construction de la retenue. Dans les plaines alluviales, des arbres et des arbustes poussent désormais sur les bancs de graviers, des algues se développent dans les eaux peu profondes et les alluvions disparaissent du lit de la rivière car le barrage les retient. Des plaines alluviales d'importance nationale menacent par conséquent fortement de s'appauvrir, voire de disparaître.

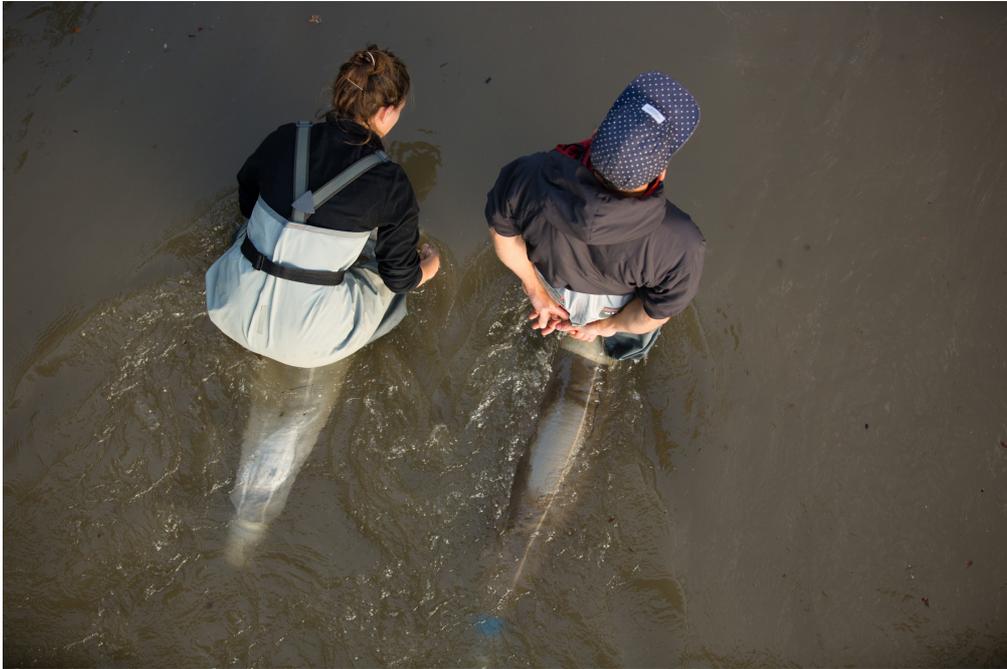
Les chercheurs prélèvent des échantillons dans la rivière Forschungsgruppe
Ökohydrologie, ZHAW

Avant le déclenchement des crues, les scientifiques ont analysé des photos aériennes historiques, cartographié un tronçon de rivière avec des drones et des appareils de mesure au sol et dans l'eau, collecté des invertébrés aquatiques ainsi que des microbes, et relevé des données relatives à la composition des espèces végétales à l'aide de caméras spéciales. Ils ont également effectué des dépôts de gravier dans la zone de crue, car les matériaux grossiers qu'un cours d'eau transporte naturellement ne peuvent pas franchir le barrage. D'ailleurs, ils ont doté près de 500 pierres de petits émetteurs, dans le but de mesurer la distance sur laquelle l'eau les transporte.

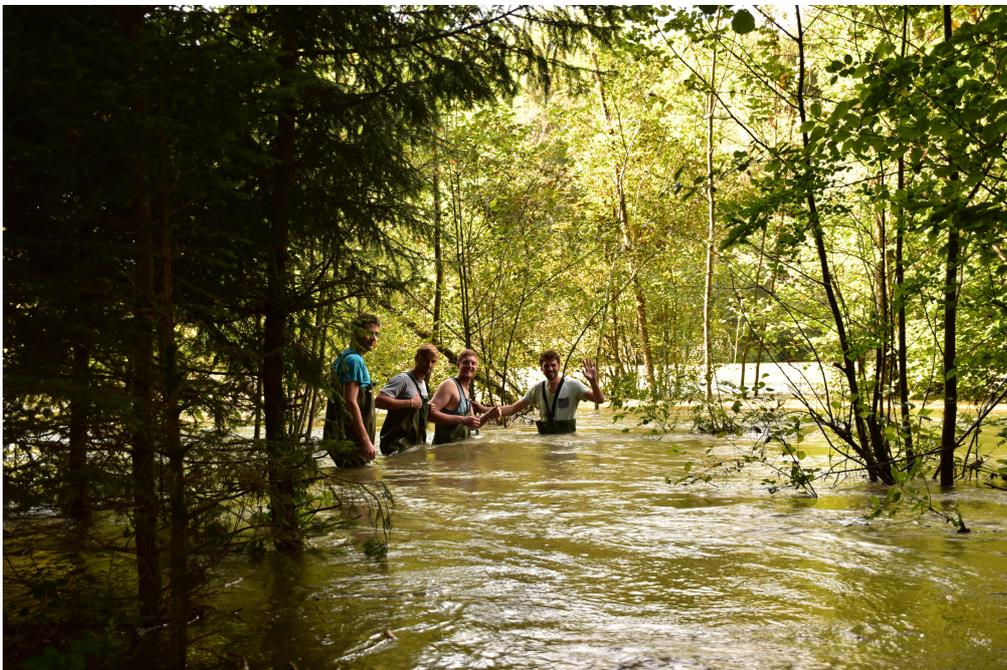
Pendant l'inondation, les forêts de la plaine inondable de la Saane sont sous l'eau.
Forschungsgruppe Ökohydrologie, ZHAW

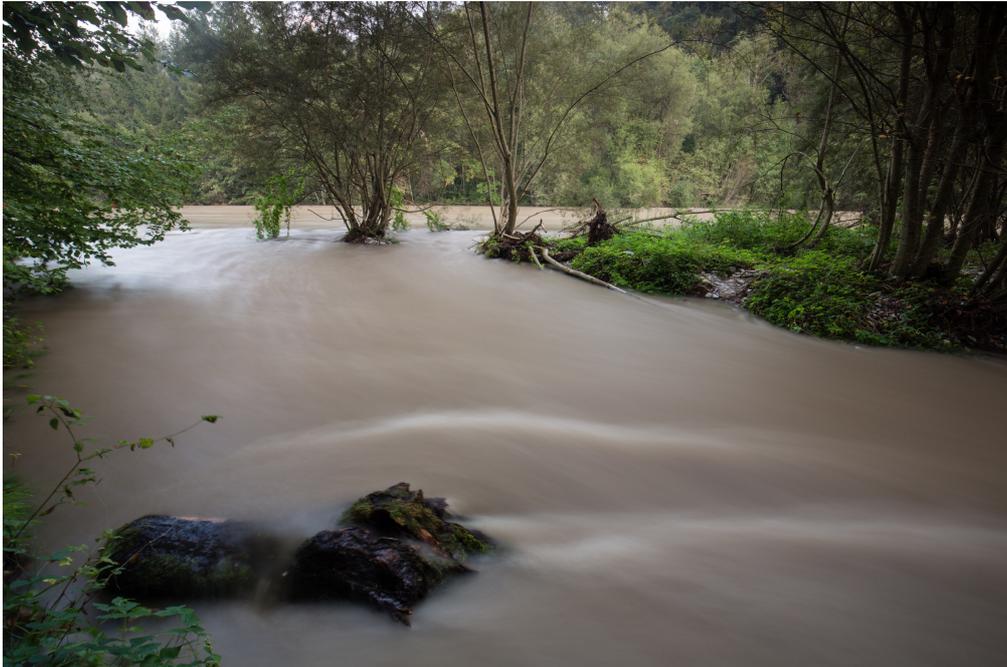
La longue exposition montre comment l'eau coule à travers la forêt.
Forschungsgruppe Ökohydrologie, ZHAW

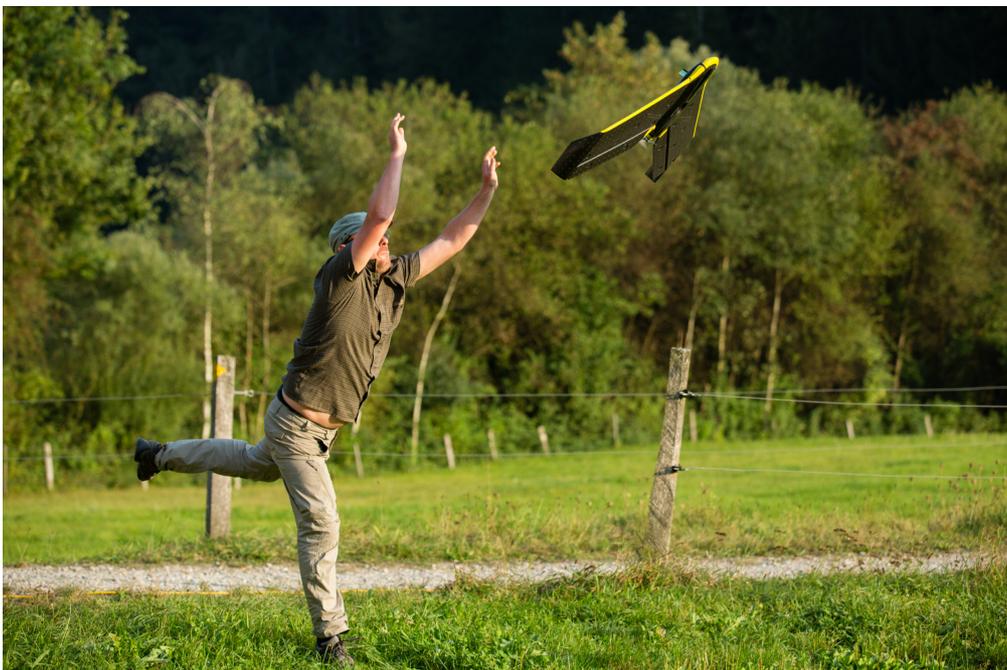
Lancement d'un drone de recherche. Forschungsgruppe Ökohydrologie, ZHAW

Afin de chiffrer et de surveiller les effets d'un faible débit et de crues artificielles sur l'écologie d'un cours d'eau, les scientifiques ont développé une procédure de monitoring. Celle-ci exploite des clichés effectués au sol et par des drones, ainsi que des modèles informatiques et les processus d'évaluation qui en découlent, comme l'indice hydromorphologique de la diversité (IHMD). Grâce à l'expérience des crues, les chercheurs ont pu affiner ce monitoring et procéder à des ajustements pour les zones alluviales. Cela permet de mieux évaluer les modifications subies par un cours d'eau du fait des interventions et des mesures de renaturation. Ainsi, les exploitants de centrales peuvent mieux prévoir les conséquences de crues artificielles sur la structure et sur la diversité biologique des cours d'eau. Mais, le monitoring n'est pas uniquement utile pour la planification. Il sert également à surveiller en permanence des mesures déjà mises en place, à déterminer si les objectifs fixés ont été atteints ou si d'autres actions sont encore nécessaires. Tout cela ne profite pas seulement à la nature, mais aussi à l'attitude de la population vis-à-vis des grands aménagements de cours d'eau et, par conséquent, à la mise en œuvre de la Stratégie énergétique 2050.
